Comune di
MONTESILVANO

Piano Eliminazione Barriere Architettoniche

P.E.B.A.
PRIMO STRALCIO
CIG : Z8F37F9146

ABACO SOLUZIONI PRESTAZIONALI

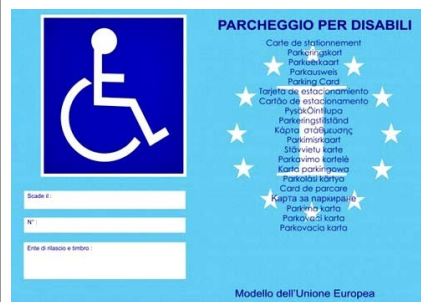
u018

Parcheggio riservato con una differenza di quota con il marciapiede e superficie destinata alla manovra della carrozzina in pendenza.

Riduzione della pendenza longitudinale su tutta l'area riservata.

Il pedonale riservato a lato dell'area carrabile deve avere le seguenti dimensioni: larghezza cm. 120/150 x 500 e dovrà essere raccordato con scivolo di pendenza uguale o inferiore all'5% posto ortogonalmente all'area di manovra. Una piattaforma orizzontale di cm. 140x90 consentirà l'accesso al pedonale in quota.

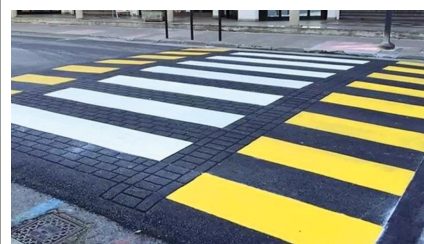
u028

Assenza di attraversamento pedonale rialzato.

Nuova realizzazione di attraversamento pedonale rialzato rispetto alla quota della sede carrabile, al fine di favorire la continuità del percorso pedonale e aumentare il livello di sicurezza dei pedoni; il raccordo con la sede carrabile a raso avverrà tramite ampio dissuasore di velocità, realizzato con materiale e finitura tali da pre-segnalare adeguatamente l'attraversamento.

L'attraversamento sarà completo di eventuali raccordi al percorso pedonale esistente e di segnaletica tattile a pavimento (segnale pericolo valicabile) ad evidenziare la delimitazione tra sede pedonale e carrabile; realizzazione di zebraure di larghezza minima 250 cm.

Per quanto attiene alle caratteristiche dimensionali dell'attraversamento, si conferma che un'altezza della piattaforma di 10 cm costituisce un adeguato compromesso fra le esigenze dei pedoni e quelle degli automobilisti. La lunghezza della piattaforma può variare anche in modo considerevole, in relazione alla posizione dell'attraversamento, alla consistenza dei flussi pedonali e alla composizione dei flussi veicolari. Per le strade locali si consiglia una lunghezza media della piattaforma di 4-5 m, che può essere occasionalmente aumentata in corrispondenza di flussi pedonali intensi o di passaggi frequenti di mezzi pesanti. Occorre fare una buona rasatura della finitura superficiale per evitare di creare altre criticità sulla pavimentazione derivanti da diverse sovrapposizioni di bitume, pessimi raccordi con l'impiantistica sotterranea.

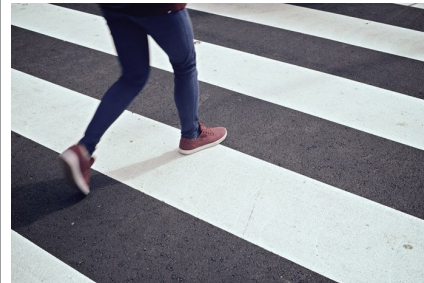
u030

Attraversamento pedonale con pavimentazione inadeguata per la presenza di sconnessioni, chiusini/caditoie non raccordati con la pavimentazione esistente

Adeguamento dell'attraversamento tramite demolizione e rifacimento di porzioni di pavimentazione, di raccordi agli elementi tecnologici presenti, al fine di garantire l'accessibilità per i pedoni; successiva realizzazione di zebrature verniciate.

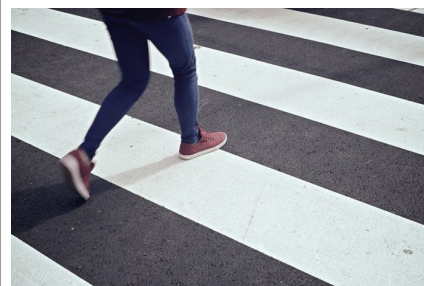
u031

Presenza di attraversamento pedonale inadeguato per la presenza di sconnessioni, presenza di chiusini/caditoie non raccordati con la pavimentazione

Adeguamento dell'attraversamento tramite **demolizione e rifacimento di porzioni di pavimentazione**, di raccordi agli elementi tecnologici presenti, al fine di garantire l'accessibilità per i pedoni; successiva realizzazione di zebrature.

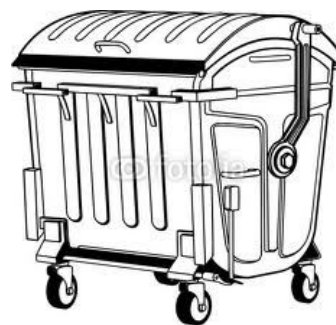
u139

Ostacolo costituito da cassonetto della spazzatura

Ricollocazione dell'oggetto esistente lasciando un passaggio netto per i pedoni di almeno cm 120 in larghezza.

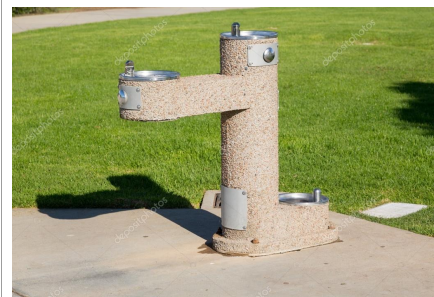
u019

Assenza di fontana accessibile

Sostituzione della fontana esistente con un modello di fontana accessibile.

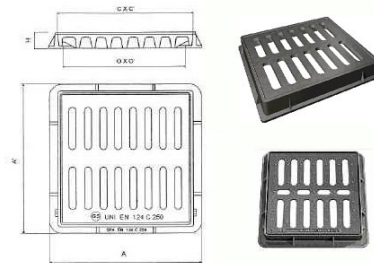
u261

Pavimentazione dissestata per la presenza di caditoia/griglia

Adeguamento tramite asporto di pavimentazione esistente e attigua al manufatto, riposizionamento del manufatto a quota adeguata alla pavimentazione circostante, realizzazione raccordo con stesura del tappetino d'usura tale da rendere il piano di calpestio perfettamente planare.

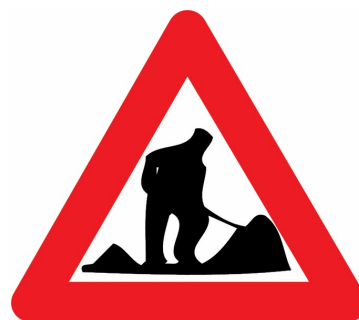
Presenza di un cantiere

La presenza di un cantiere sull'area oggetto di sopralluogo che non consente una attenta analisi delle eventuali criticità presenti.

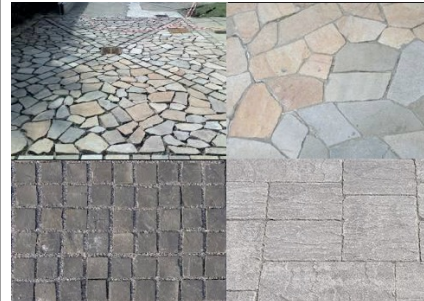
Occorre fare una buona rasatura della finitura superficiale per evitare di creare altre criticità sulla pavimentazione per le persone con difficoltà motorie.

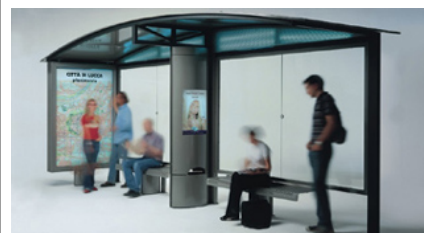
La pensilina dovrà essere collocata esternamente al percorso pedonale per garantirne la continuità dello stesso da parte di coloro che non sostano nell'area.

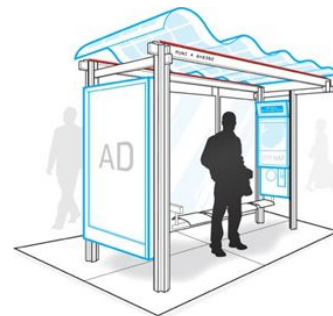
Pensilina

Ostacolo costituito da pensilina

Ricollocazione dell'oggetto esistente lasciando un passaggio netto per i pedoni di almeno cm 100 in larghezza.

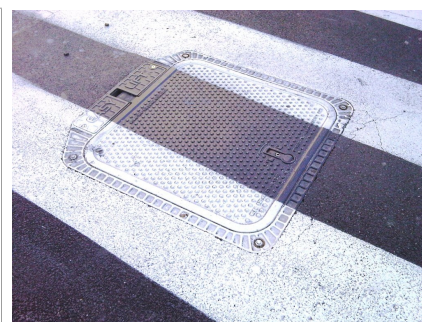
Pavimentazione dissestata per la presenza di pozzetto/chiusino

Adeguamento tramite asporto della pavimentazione esistente e riposizionamento del manufatto a quota adeguata alla pavimentazione circostante, realizzazione raccordo con stesura del tappetino d'usura tale da rendere il piano di calpestio perfettamente complanare.

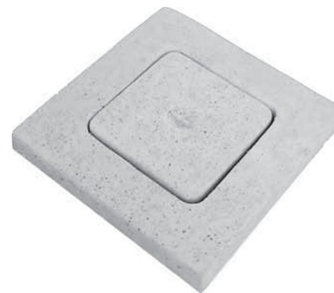
Riposizionamento del pozzetto/chiusino in modo da renderlo perfettamente complanare al pavimento. Eventuali griglie dovranno riportare le fessure in direzione ortogonale alla principale direzione di marcia.

Occorre fare una buona rasatura della finitura superficiale per evitare di creare altre criticità sulla pavimentazione per le persone con difficoltà motorie.

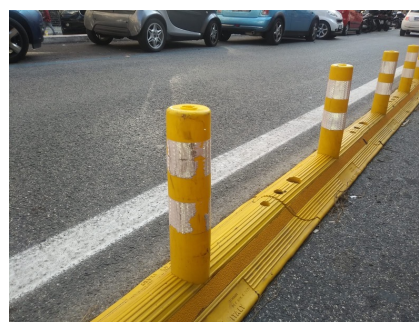
Assenza di separazione fra due corsie (carrabile o ciclabile/pedonale)

Diversificare le funzioni degli spazi, in particolare lo spazio pedonale a tutela dei pedoni.
 Inserimento pertanto di cordolo in gomma vulcanizzata ad elevata elasticità, è resistente agli urti e agli schiacciamenti dovuti al passaggio dei veicoli.
 Si suggerisce l'uso di vernice rifrangente su tutta la superficie con lo scopo di renderli particolarmente visibili nelle ore notturne.
 La parte inferiore deve avere una configurazione che garantisce il deflusso delle acque.
 Nella parte centrale il cordolo può avere una sede per l'eventuale applicazione di un delineatore cilindrico interamente rifrangente.

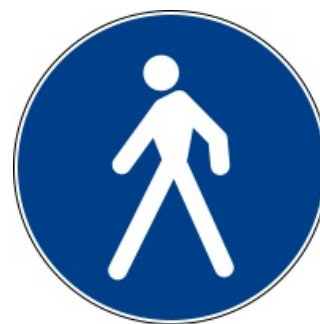
Per tutta la larghezza del percorso pedonale dovrà essere verificato il buon stato di manutenzione della pavimentazione.

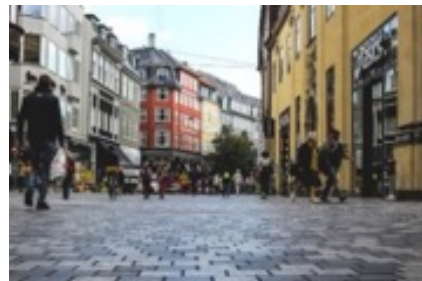
Barriera: Assenza di delimitazione/protezione fra zona a traffico veicolare elevato e piazzale, slargo, stabilimento balneare, area giochi, dehors di esercizio commerciale, bar, gelateria, ristorante, servizio.

Rilevo: ostacolo costituito dalla continuità fra sede stradale a traffico intenso ed area pedonale, assenza di cordolo o altra delimitazione. L'assenza di delimitazione fa gli spazi e promiscuità di funzioni può produrre l'insorgere di ansia e comportamenti problema in persone con disabilità sensoriali, cognitive, di linguaggio, disturbi del neurosviluppo e dello spettro autistico, nonché problemi legati all'anzianità e all'udito. L'attenzione alla struttura di un luogo, a rendere chiaro, visivamente evidente, leggibile ciò che viene richiesto è un accorgimento tecnico vitale, per evitare l'insorgere di questi problemi, questa attenzione agevola e consente l'apprendimento di

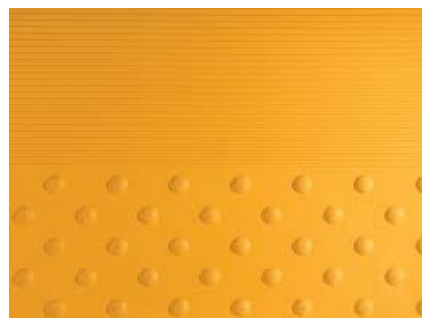
Il materiale da utilizzarsi deve essere consono al contesto in cui si trova. Sono da evitarsi materiali in gomma incollati ma bensì pietra lavorata in superficie o materiale autobloccante.

Prevedere sempre l'intercettazione sul marciapiede quando si è in presenza di un attraversamento.

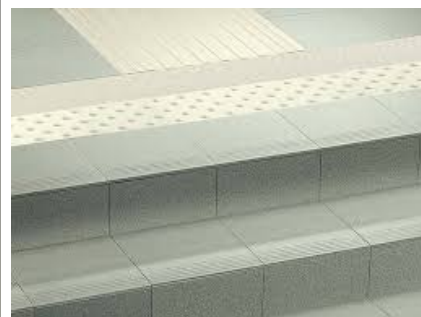
Difficoltà di percezione della differenza di quota

Adeguamento di una serie di gradini tramite evidenziazione cromatica dell'angolo: inserimento di fascia cromaticamente distinta dalla superficie e di materiale antidrucciolevole, di larghezza minima 10 cm, sulle pedate dei gradini, evidenziazione cromatica dell'alzata in modo da rendere visibili i gradini durante la salita.

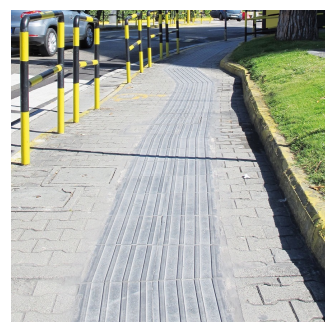
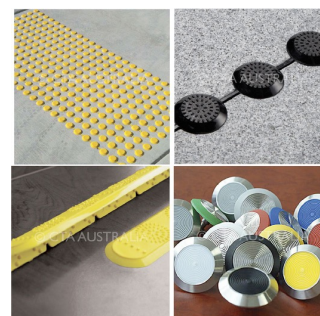
Il materiale da utilizzarsi deve essere consono al contesto in cui si trova. Sono da evitarsi materiali in gomma incollati ma bensì piastrelle di ceramica, pietra lavorata in superficie o materiale autobloccante.

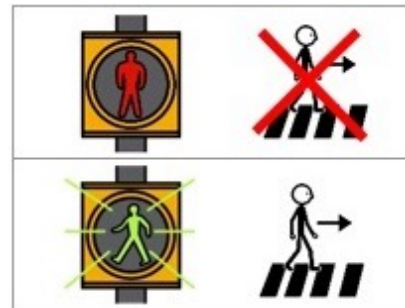
L'assenza di indicazione visiva chiara non agevola l'autonomia degli spostamenti per le persone con disturbi del neurosviluppo, autismo, deficit cognitivi, mancanza di linguaggio, danni legati a condizioni di inabilità temporanee, problemi neurodegenerativi e stranieri producendo l'insorgere di perdita di orientamento, confusione, stress e comportamenti problema.

Intervento: installazione di segnaletica verticale recante i pittogrammi in figura, apposto all'impianto semaforico esistente mediante collare e contropiastra per fissaggio a palo da Ø 60 mm a Ø 80 mm, pannello di indicazione a norma in lamiera di alluminio 25/10 dimensione cm 60x60 ad

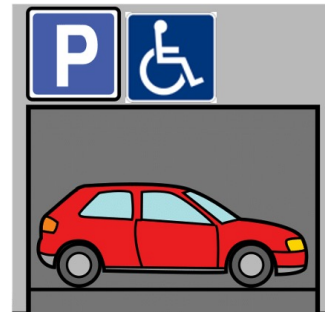
Intervento: occorre segnalare il servizio presente in corrispondenza del percorso pedonale mediante l'installazione di segnaletica verticale recante i pittogrammi in figura, realizzata con palo in ferro zincato diametro mm 48 e pannello di indicazione in lamiera di alluminio 25/10 dimensione cm 60x60 ad elevata risposta luminosa (Classe 2) posto ad una altezza di oltre cm 240 dal piano stradale.

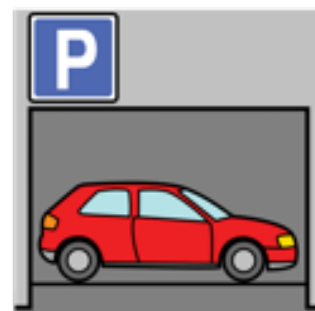
Intervento: occorre segnalare il servizio presente in corrispondenza del percorso pedonale mediante l'installazione di segnaletica verticale recante i pittogrammi in figura, realizzata con palo in ferro zincato diametro mm 48 e pannello di indicazione in lamiera di alluminio 25/10 dimensione cm 60x60 ad elevata risposta luminosa (Classe 2) posto ad una altezza di oltre cm 240 dal piano stradale.

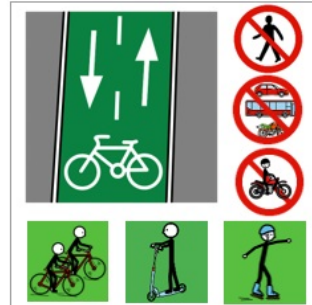
Rilievo: la viabilità pedonale non è dotata di segnaletica orientativa che dia indicazione chiara della posizione della pista ciclabile rispetto al percorso pedonale e a quello stradale, né dell'uso dei mezzi consentiti.

Intervento: occorre segnalare la posizione, all'inizio ed alla fine del percorso, della pista ciclabile e ad ogni sua interruzione e cambio di direzione, mediante l'installazione di segnaletica verticale recante i pittogrammi in figura, realizzata con palo in ferro zincato diametro mm 48 e pannello di indicazione in lamiera di alluminio 25/10 dimensione cm 60x60 ad elevata risposta luminosa (Classe 2) posto ad una altezza di oltre cm 240 dal piano stradale.

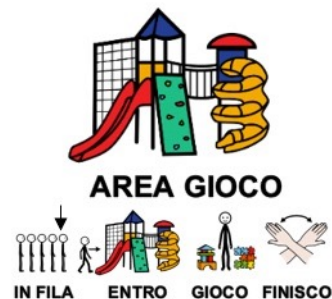
Rilievo: l'area giochi non è dotata di segnaletica orientativa con indicazione chiara dell'ubicazione e dell'uso rispetto al percorso pedonale.

Intervento: occorre segnalare il servizio presente in corrispondenza del percorso pedonale mediante l'installazione di segnaletica verticale recante i pittogrammi in figura, realizzata con palo in ferro zincato diametro mm 48 e pannello di indicazione in lamiera di alluminio 25/10 dimensione cm 60x60 ad elevata risposta luminosa (Classe 2) posto ad una altezza di oltre cm 240 dal piano stradale.

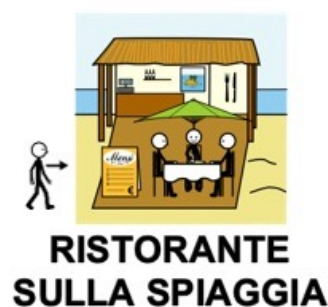
Rilievo: l'area ristoro presso lo stabilimento balneare non è dotata di segnaletica orientativa chiara indicante l'accesso rispetto al percorso pedonale.

Intervento: occorre segnalare il servizio presente in corrispondenza del percorso pedonale mediante l'installazione di segnaletica verticale recante i pittogrammi in figura, realizzata con palo in ferro zincato diametro mm 48 e pannello di indicazione in lamiera di alluminio 25/10 dimensione cm 60x60 ad elevata risposta luminosa (Classe 2) posto ad una altezza di oltre cm 240 dal piano stradale.

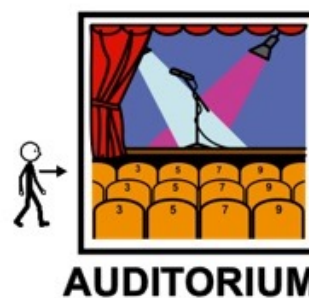
Intervento: occorre segnalare il servizio presente in corrispondenza del percorso pedonale mediante l'installazione di segnaletica verticale recante i pittogrammi in figura, realizzata con palo in ferro zincato diametro mm 48 e pannello di indicazione in lamiera di alluminio 25/10 dimensione cm 60x60 ad elevata risposta luminosa (Classe 2) posto ad una altezza di oltre cm 240 dal piano stradale.

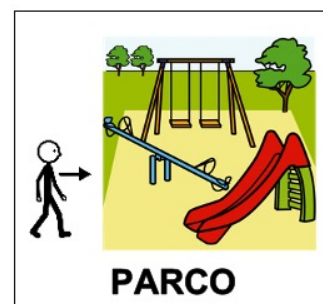
Intervento: occorre segnalare il servizio presente in corrispondenza del percorso pedonale mediante l'installazione di segnaletica verticale recante i pittogrammi in figura, realizzata con palo in ferro zincato diametro mm 48 e pannello di indicazione in lamiera di alluminio 25/10 dimensione cm 60x60 ad elevata risposta luminosa (Classe 2) posto ad una altezza di oltre cm 240 dal piano stradale.

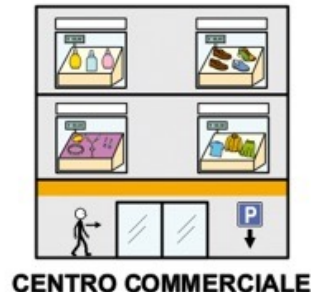
Intervento: occorre segnalare il servizio presente mediante l'installazione di segnaletica verticale recante i pittogrammi in figura, realizzata con palo in ferro zincato diametro mm 48 e pannello di indicazione in lamiera di alluminio 25/10 dimensione cm 60x60 ad elevata risposta luminosa (Classe 2) posto ad una altezza di oltre cm 240 dal piano stradale.

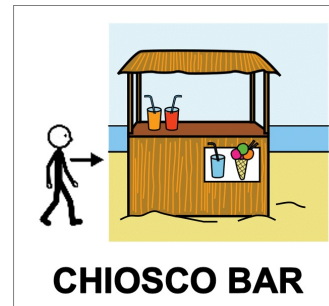
Intervento: occorre segnalare il servizio presente mediante l'installazione di segnaletica verticale recante i pittogrammi in figura, realizzata con palo in ferro zincato diametro mm 48 e pannello di indicazione in lamiera di alluminio 25/10 dimensione cm 60x60 ad elevata risposta luminosa (Classe 2) posto ad una altezza di oltre cm 240 dal piano stradale.

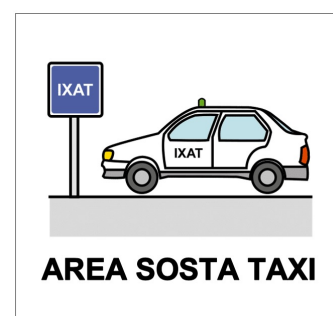
Rilievo: è assente un'indicazione visiva chiara della posizione dell'area sosta taxi rispetto al percorso pedonale.

Intervento: occorre segnalare il servizio presente mediante l'installazione di segnaletica verticale recante i pittogrammi in figura, realizzata con palo in ferro zincato diametro mm 48 e pannello di indicazione in lamiera di alluminio 25/10 dimensione cm 60x60 ad elevata risposta luminosa (Classe 2) posto ad una altezza di oltre cm 240 dal piano stradale.
